В рамках НИР «Исследование материалов и технологий антикоррозионной защиты причальных сооружений, эксплуатируемых в зоне переменного погружения» на базе ООО «Транснефть – Порт Приморск» с 25.07.2017 года проходят натурные испытания системы MarineProtect 2000 FD компании Denso (Германия).

08.06.2018 года в соответствии с программой испытаний была демонтирована одна из систем MarineProtect 2000 FD, получена и обработана информации на основании которой можно сделать определенные выводы.

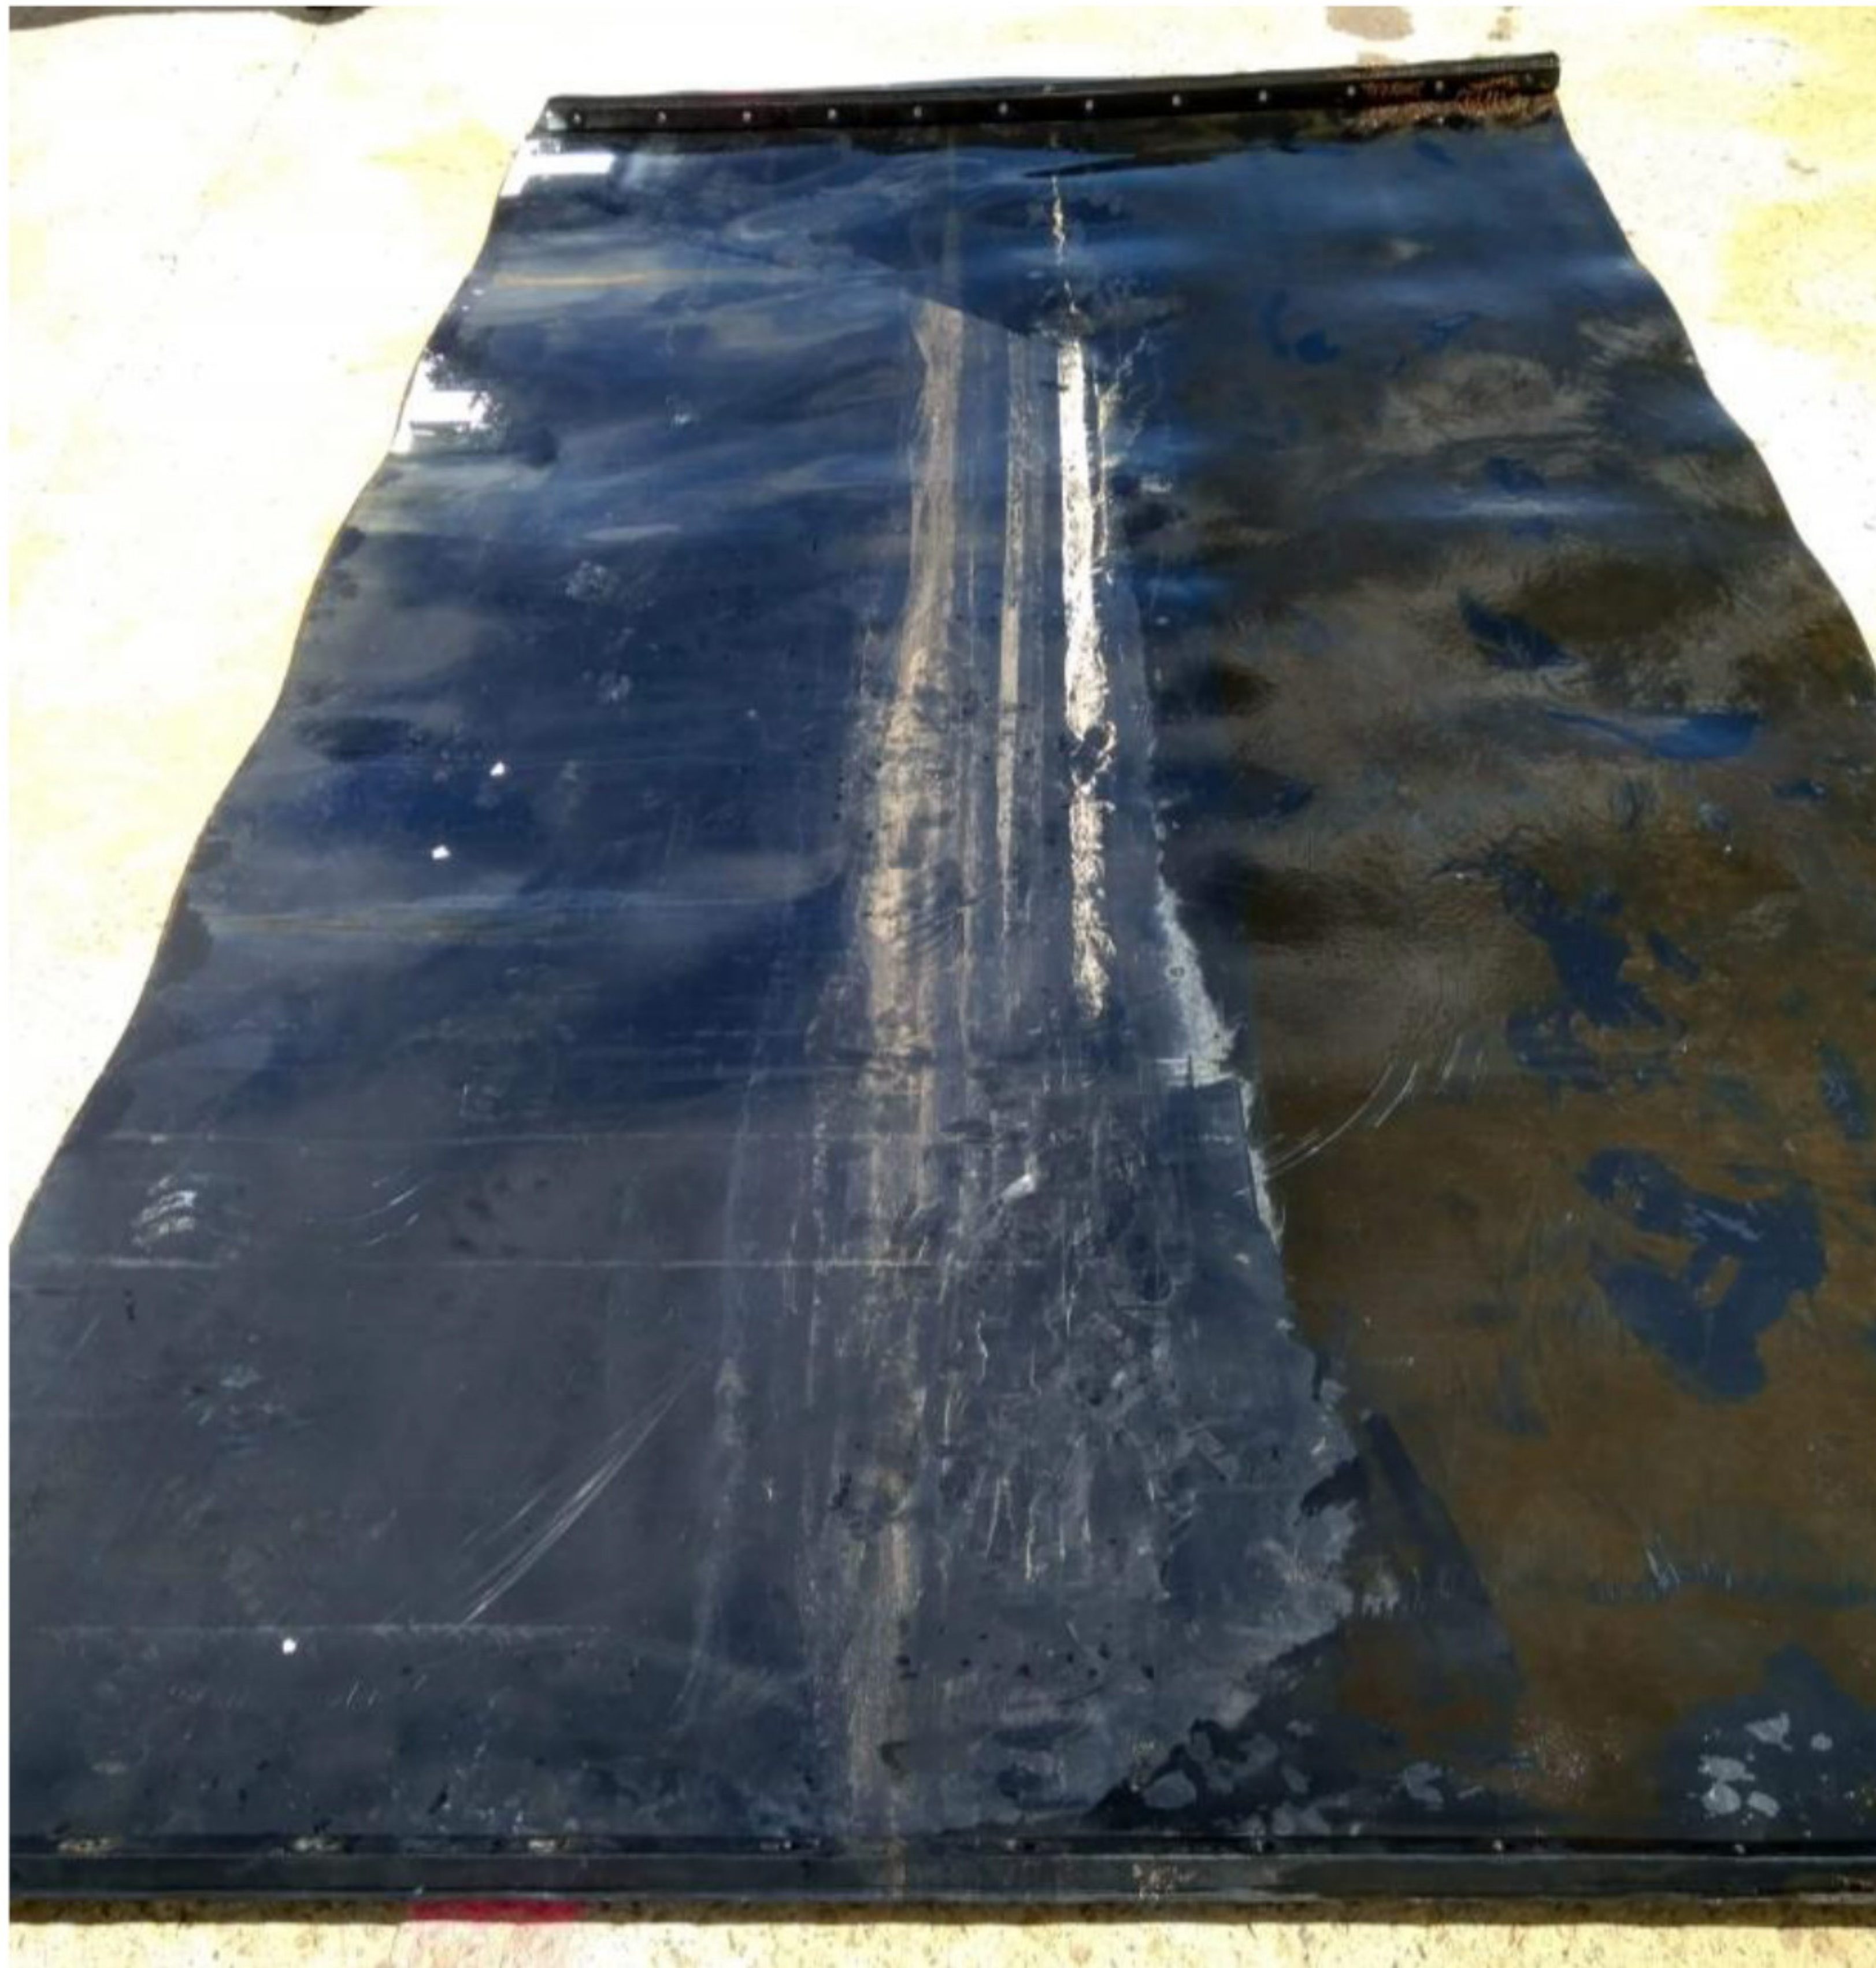
1. Антикоррозионная лента осталась не поврежденной. Коррозия отсутствует.

2. Не произошло абразивного износа кожуха. Толщина кожуха не изменилась, поверхность осталась глянцевая

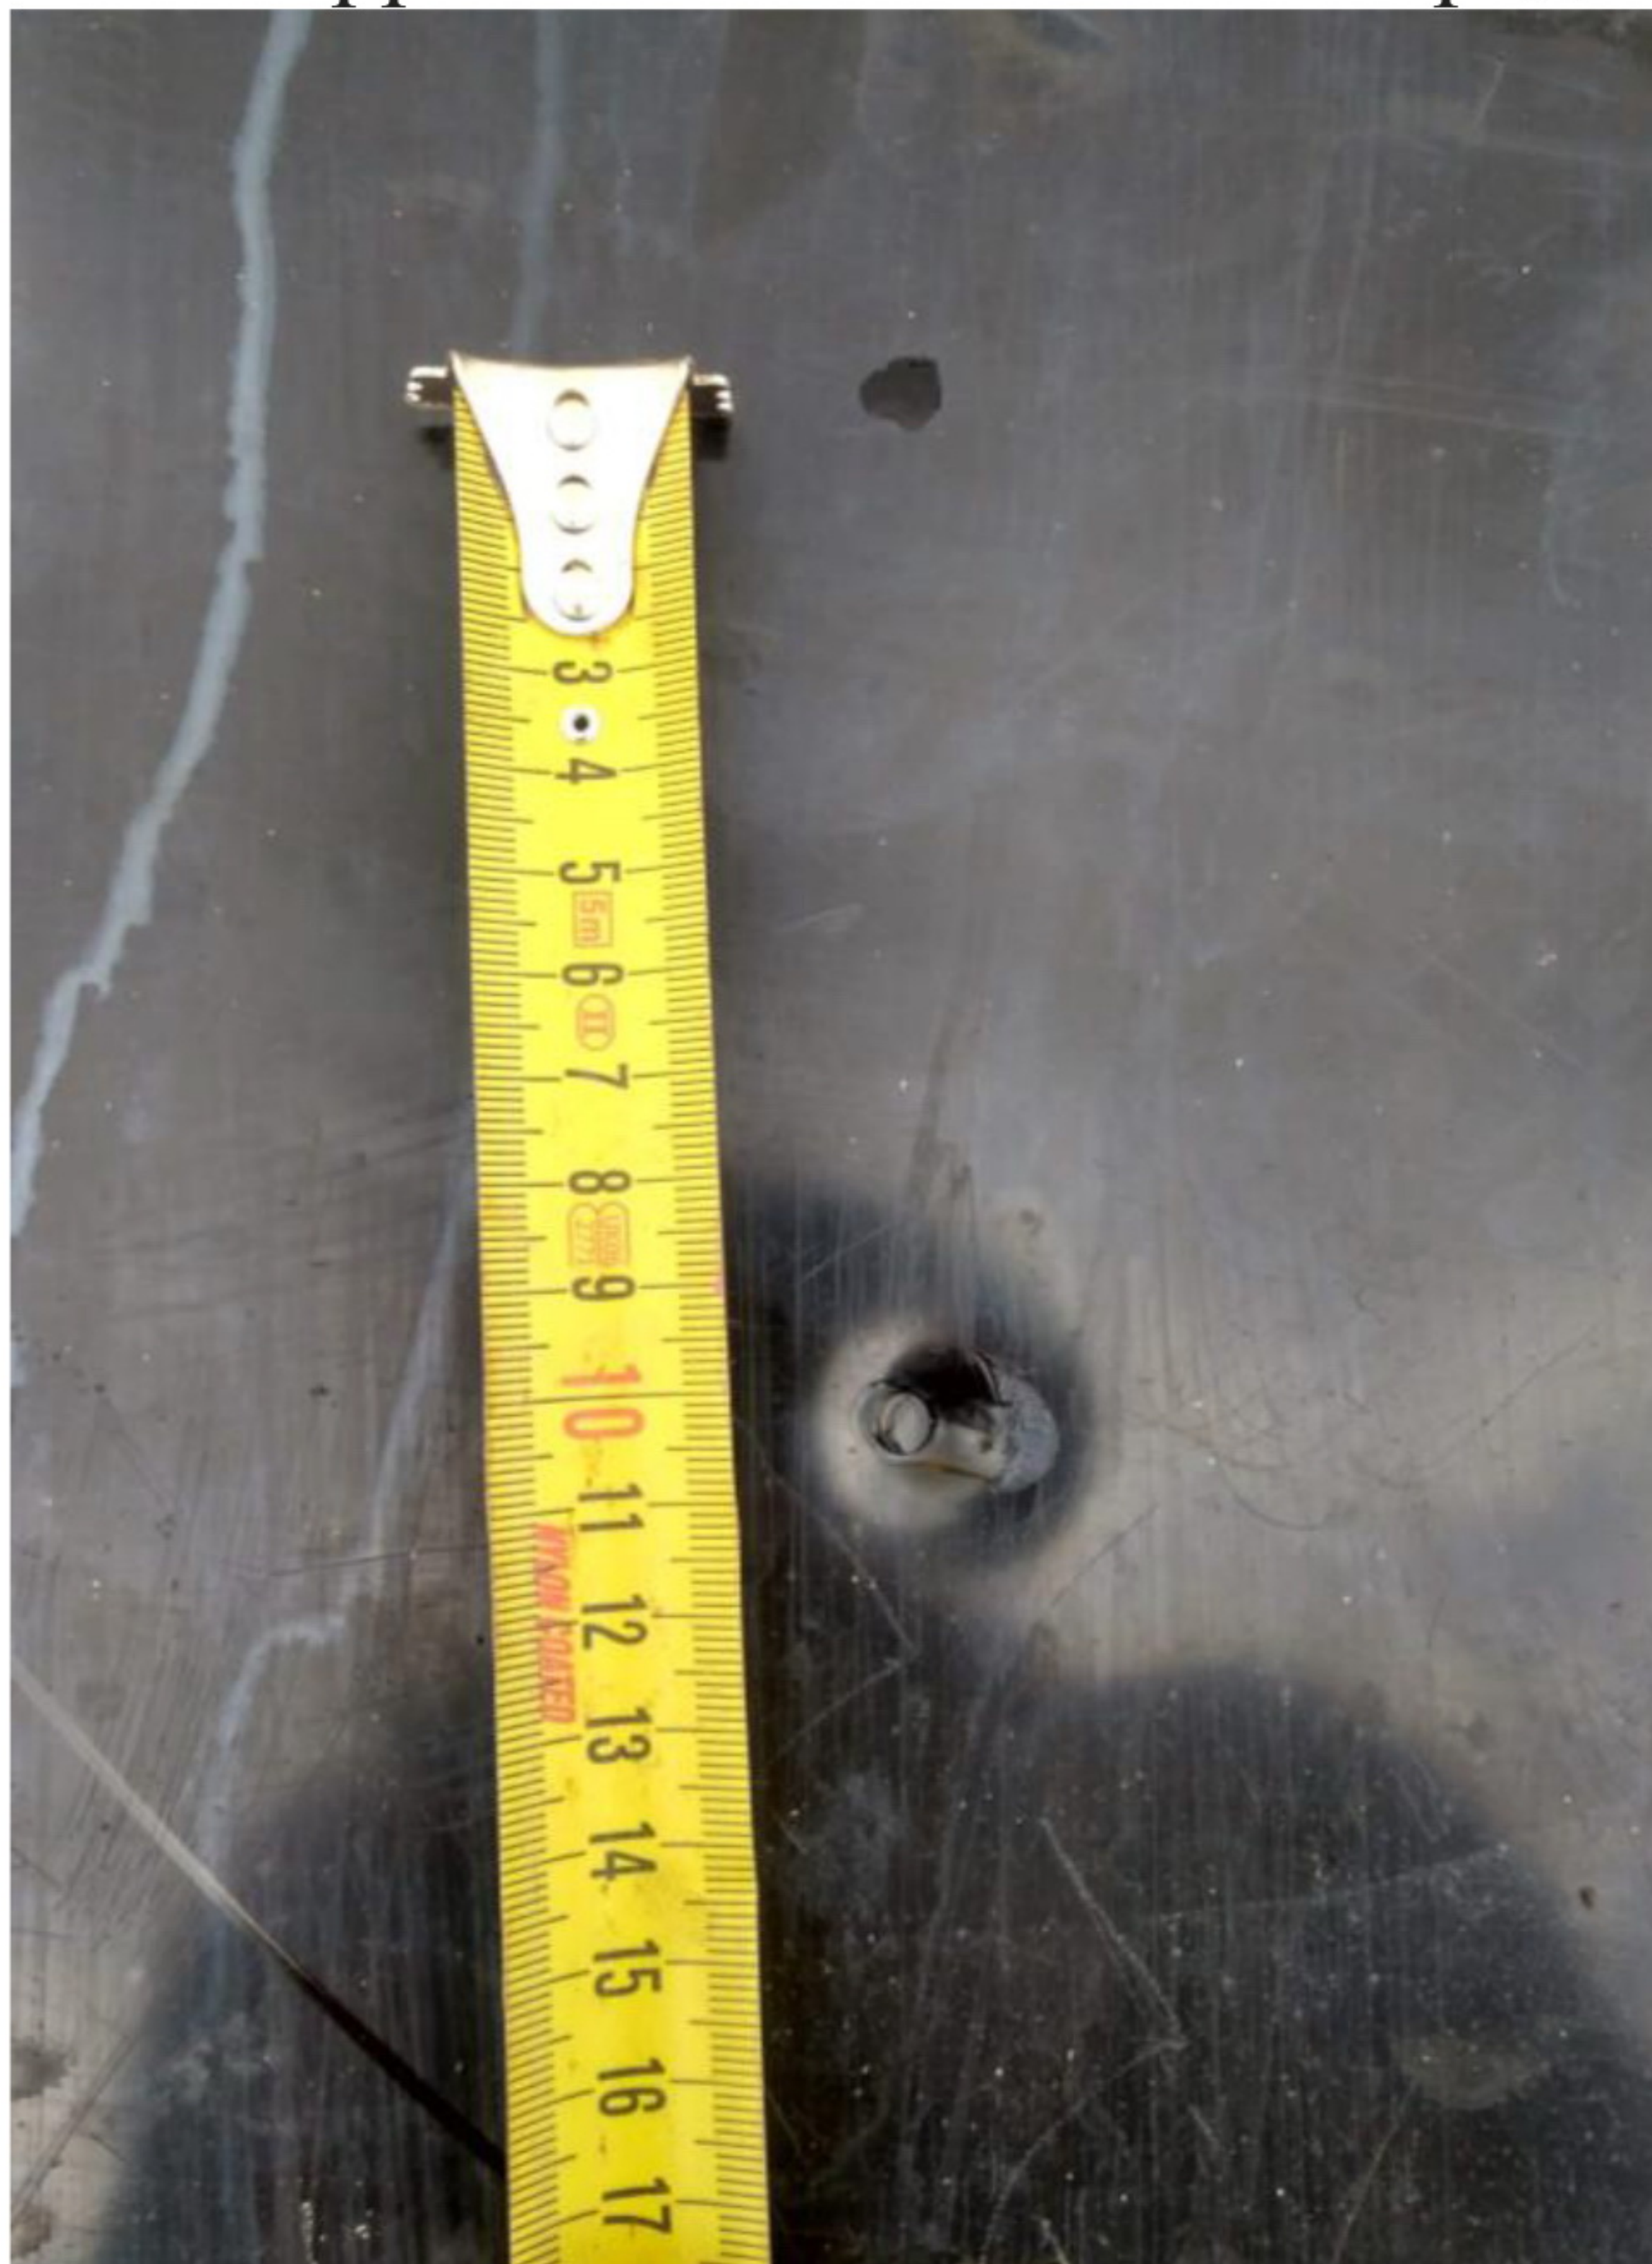
3. Самое слабое место для горизонтальных ледовых нагрузок, выступающие прижимные планки, остались целыми, дефектов не обнаружено.

4. При сильном ударе, предположительно носом металлической лодки, осталась не сквозная вмятина от болта, кожух продолжил выполнять свои функции. Антикоррозионный слой не пострадал, коррозии нет.

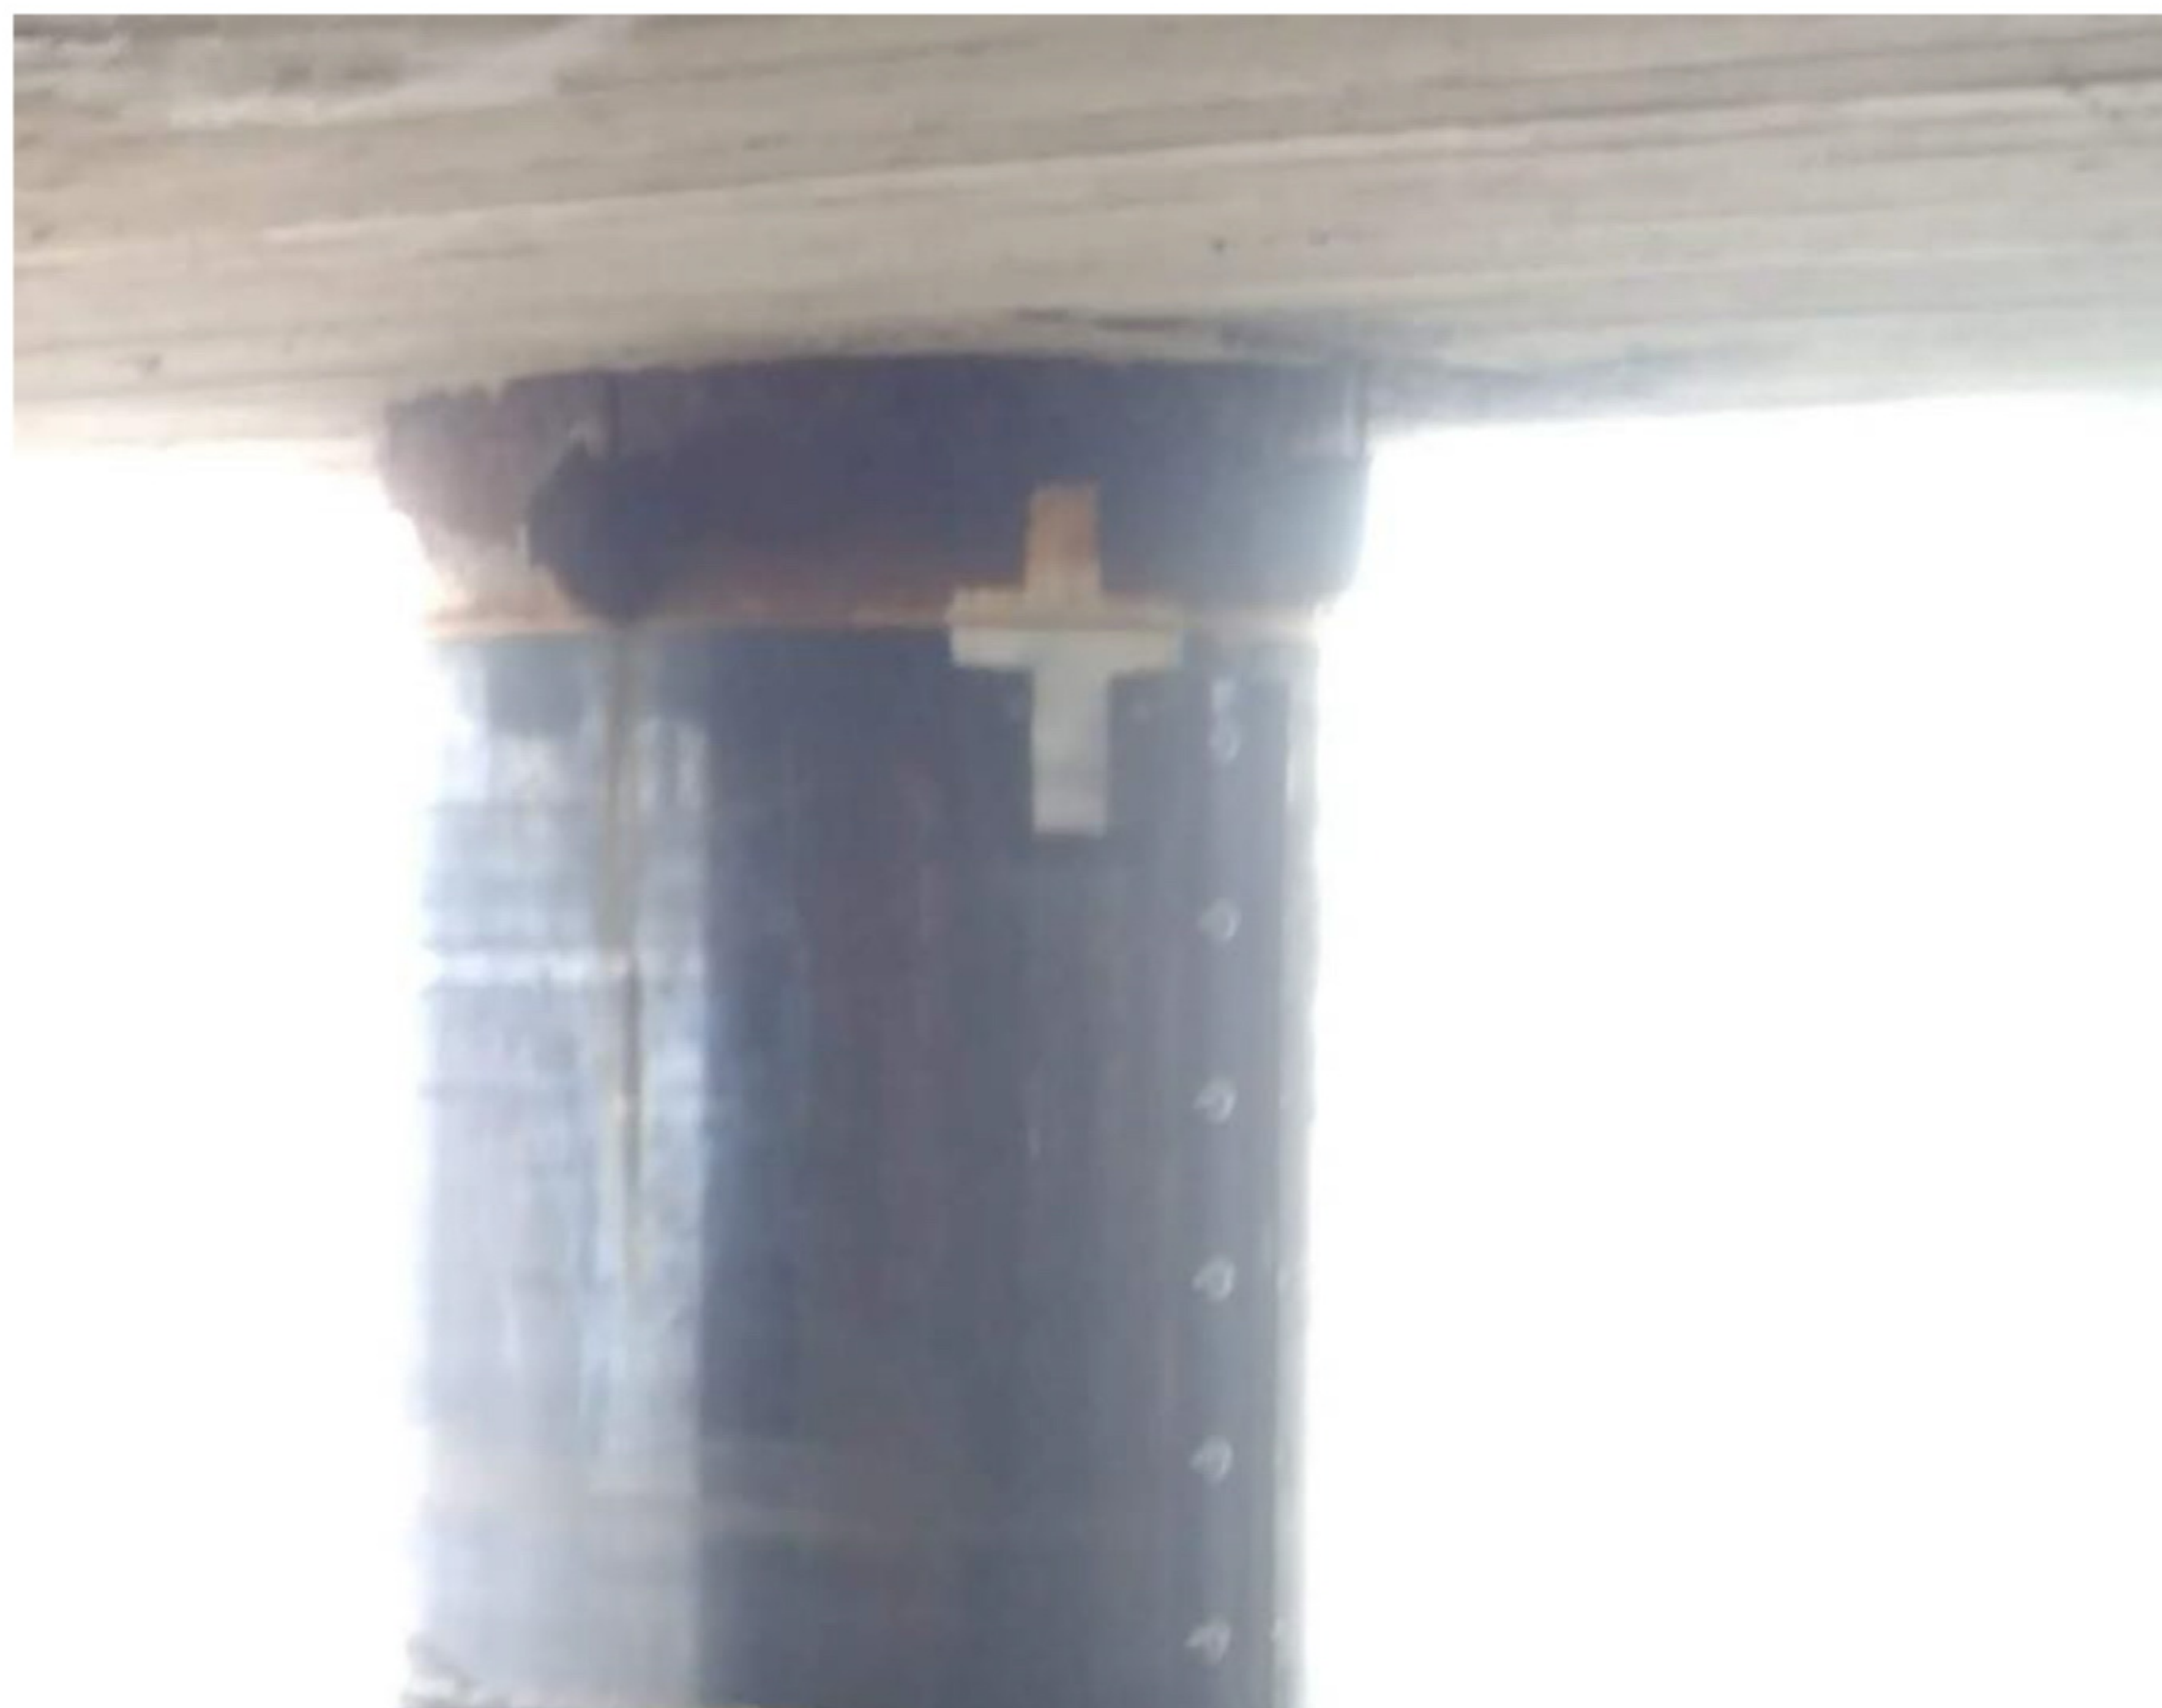
5. Под действием длительных вертикальных нагрузок (обмершего льда во круг сваи) и комбинации статической вертикальной нагрузки и динамических волновых явлений, выявились явления сползания кожуха.

1. Система MarineProtect 2000 FD способна выдерживать серьёзные ледовые нагрузки.
2. Для применения системы MarineProtect 2000 FD в ледовых условиях требуется механическое крепление кожуха, препятствующие вертикальные смещения (см. приложение 3)
3. Для уменьшения вероятности повреждений кожуха крупным мусором (бревнами), бортами маломерных судов, крупного сплошного льда располагать стык кожухов в отметке $-0,5+1,5$ метра от уровня воды или применять цельных кожух.

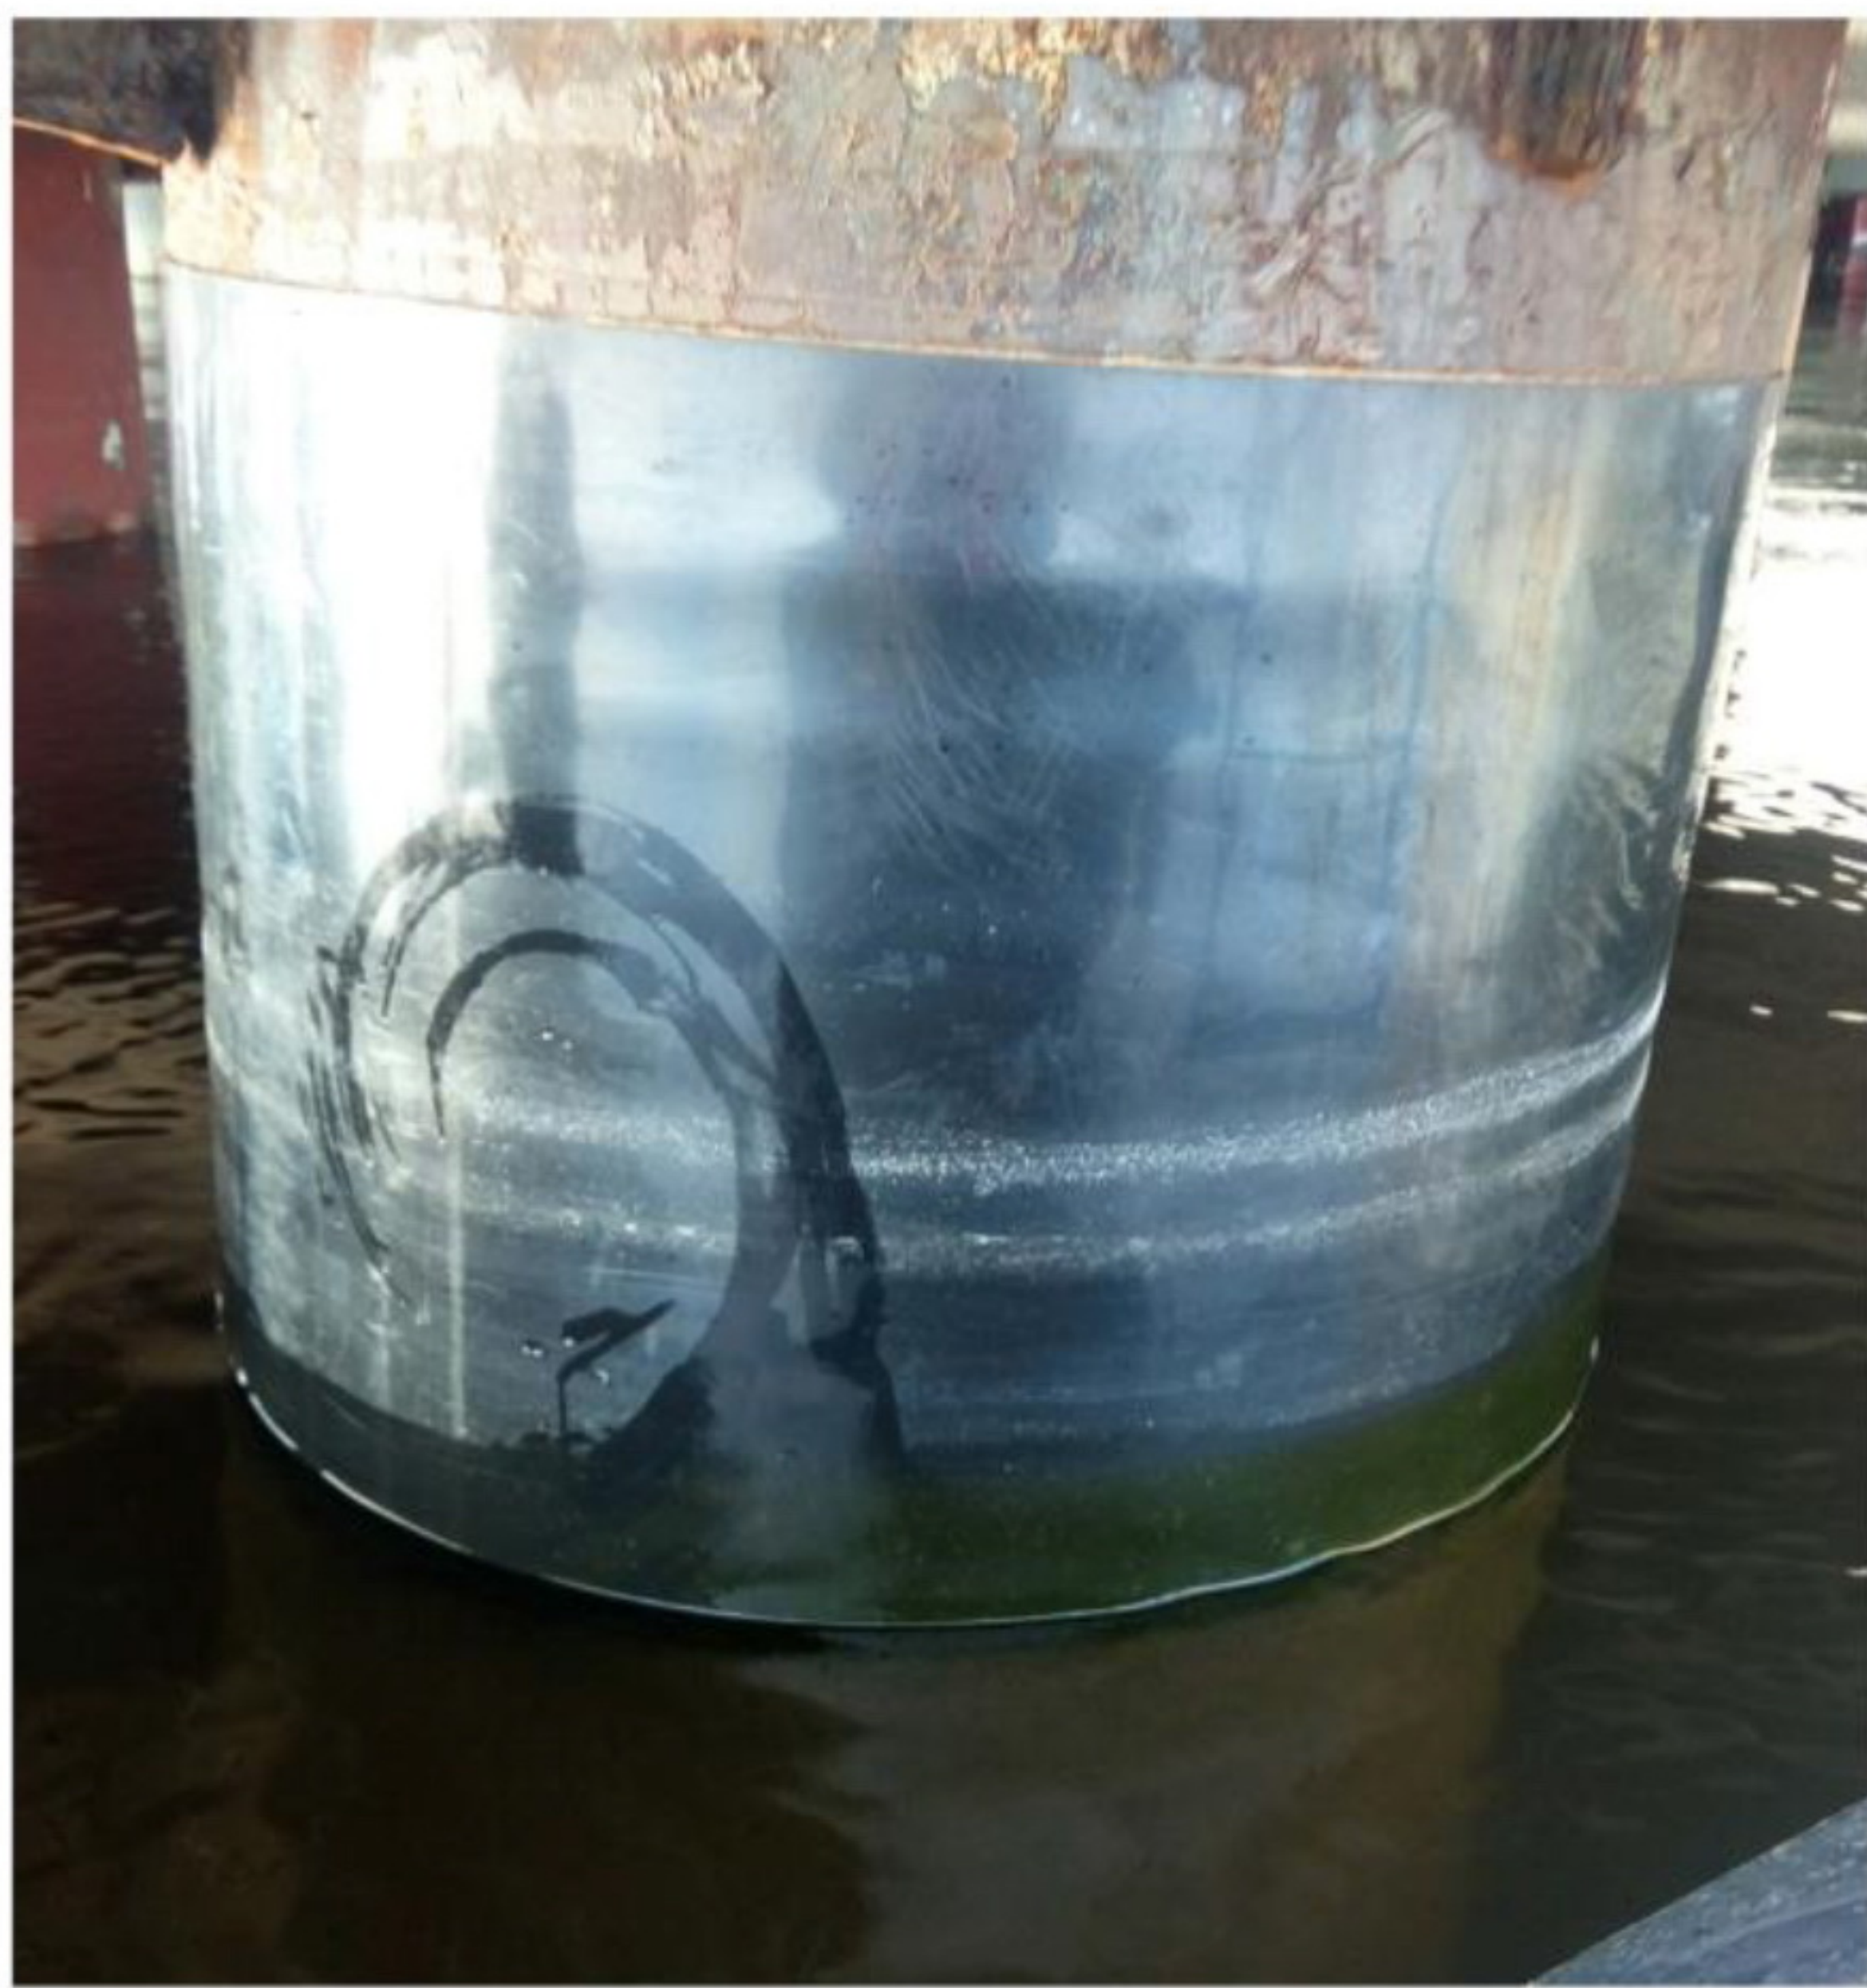
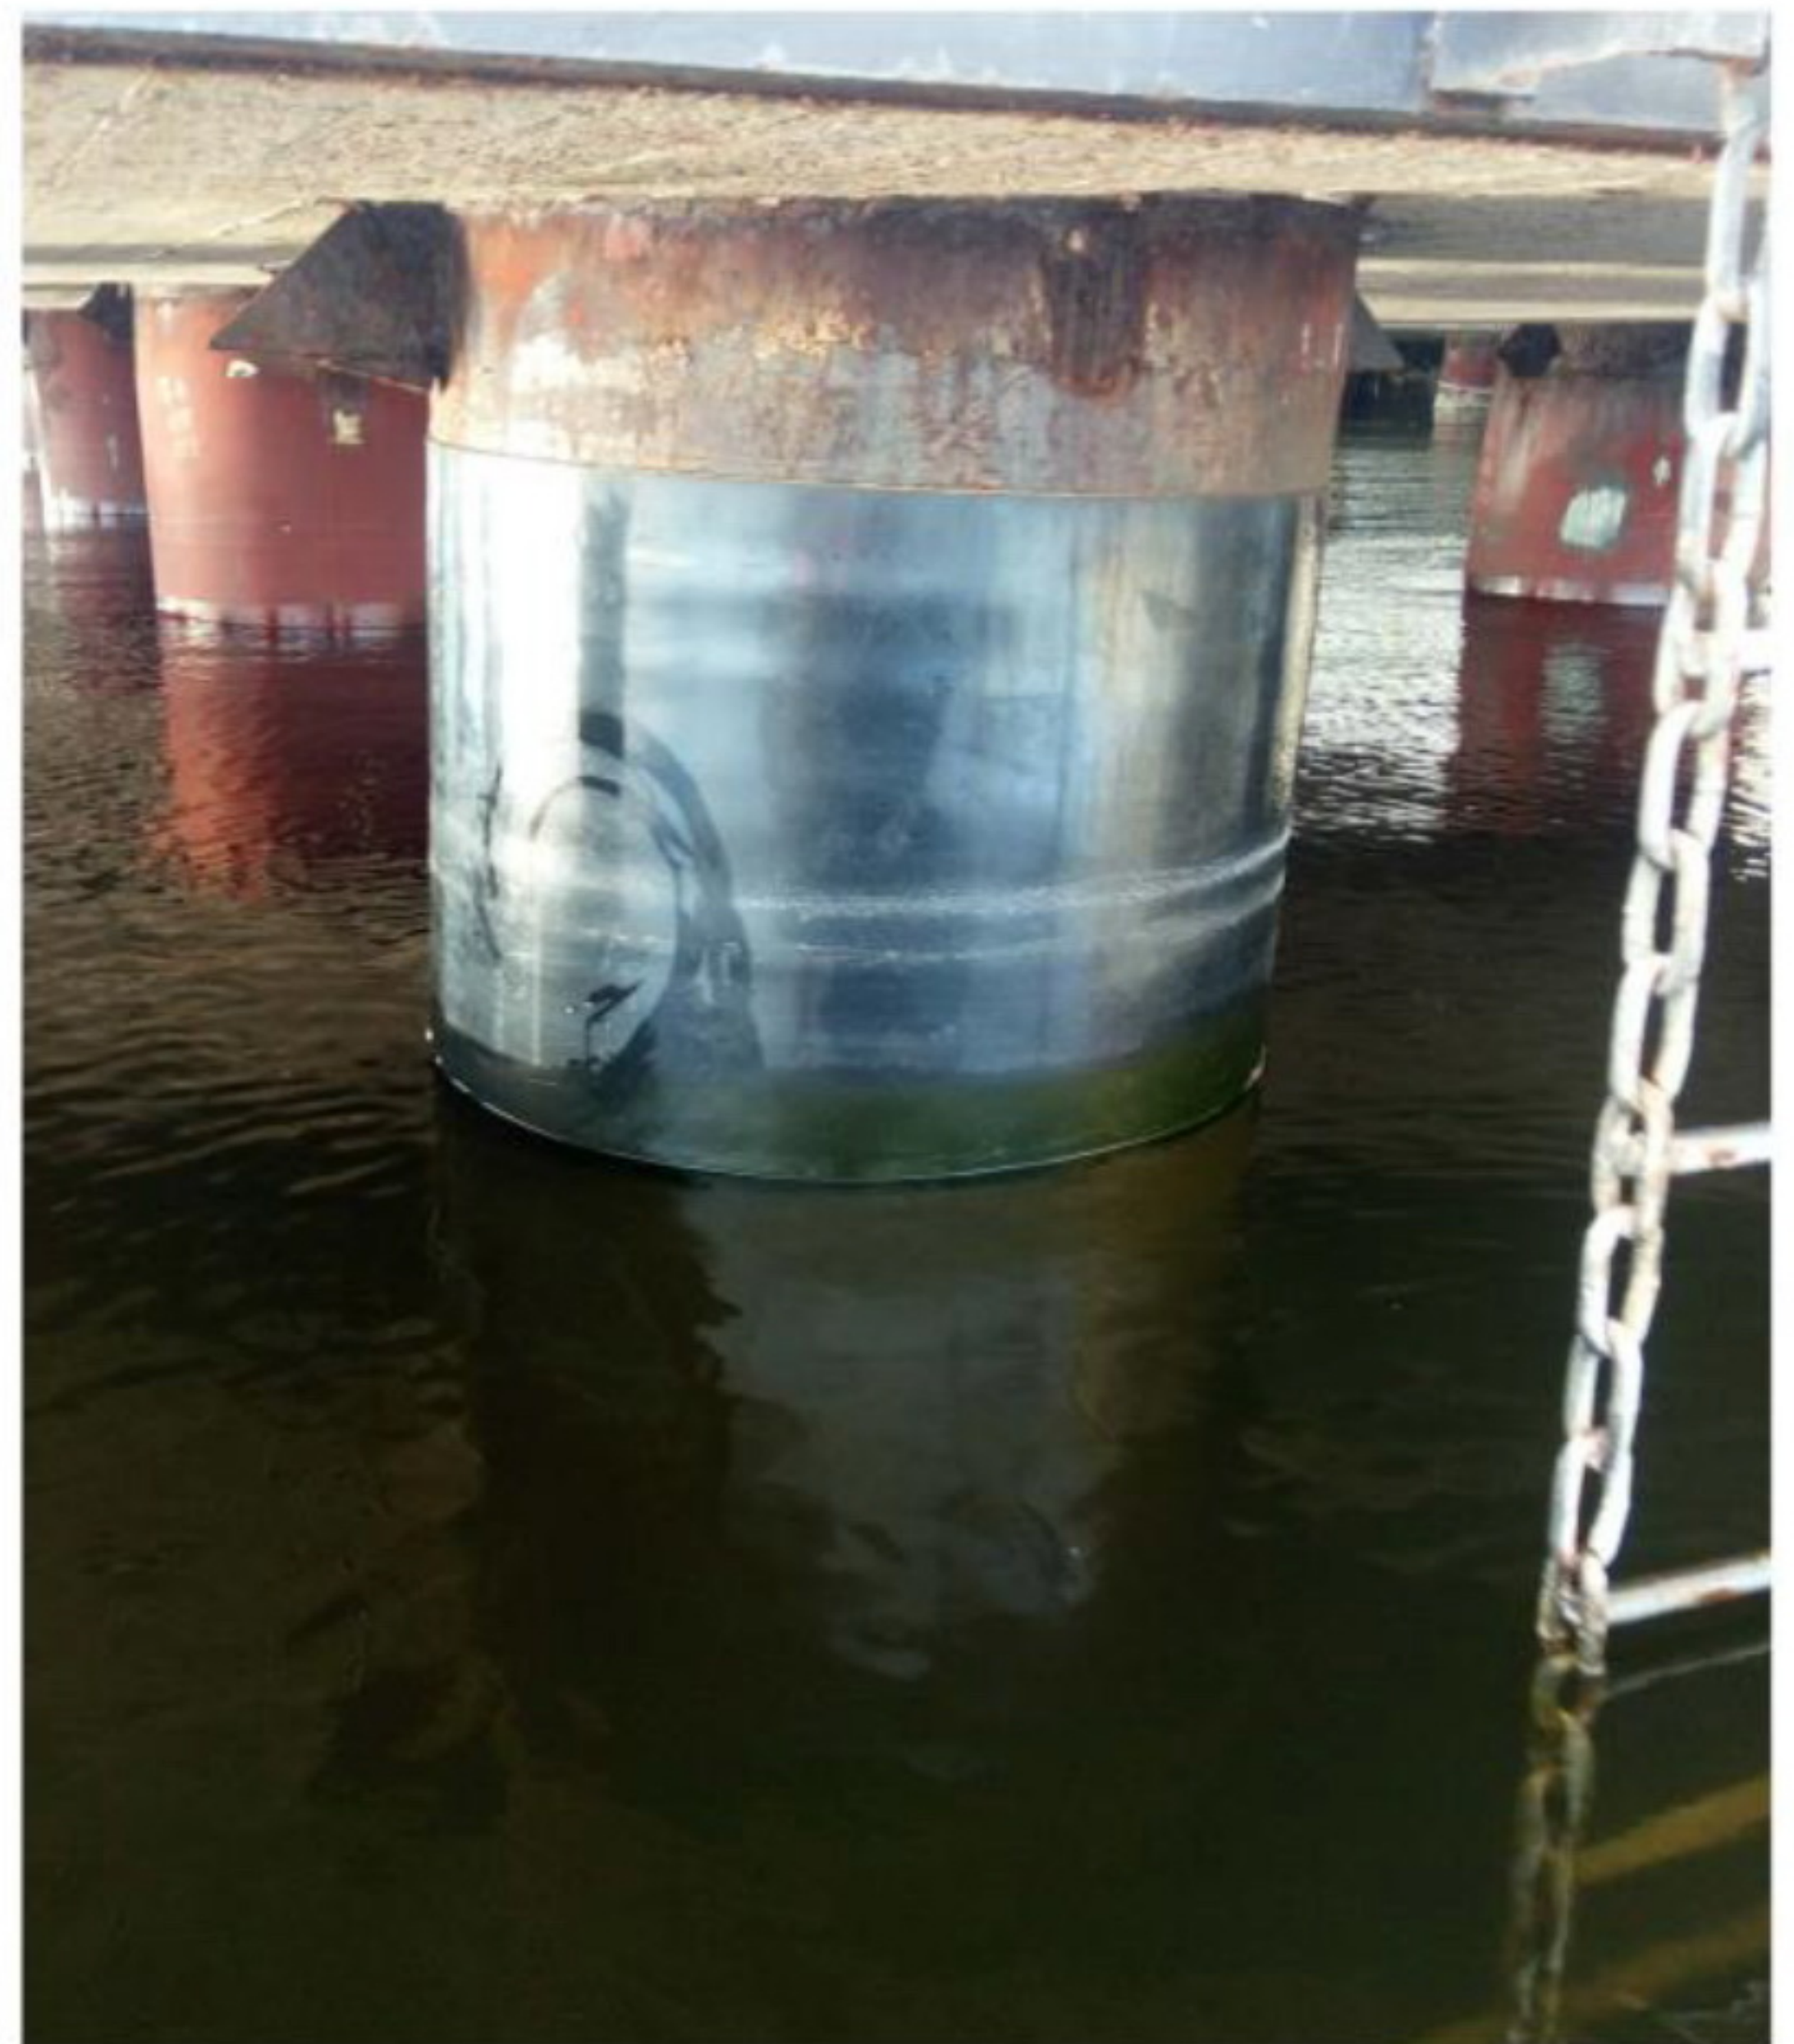
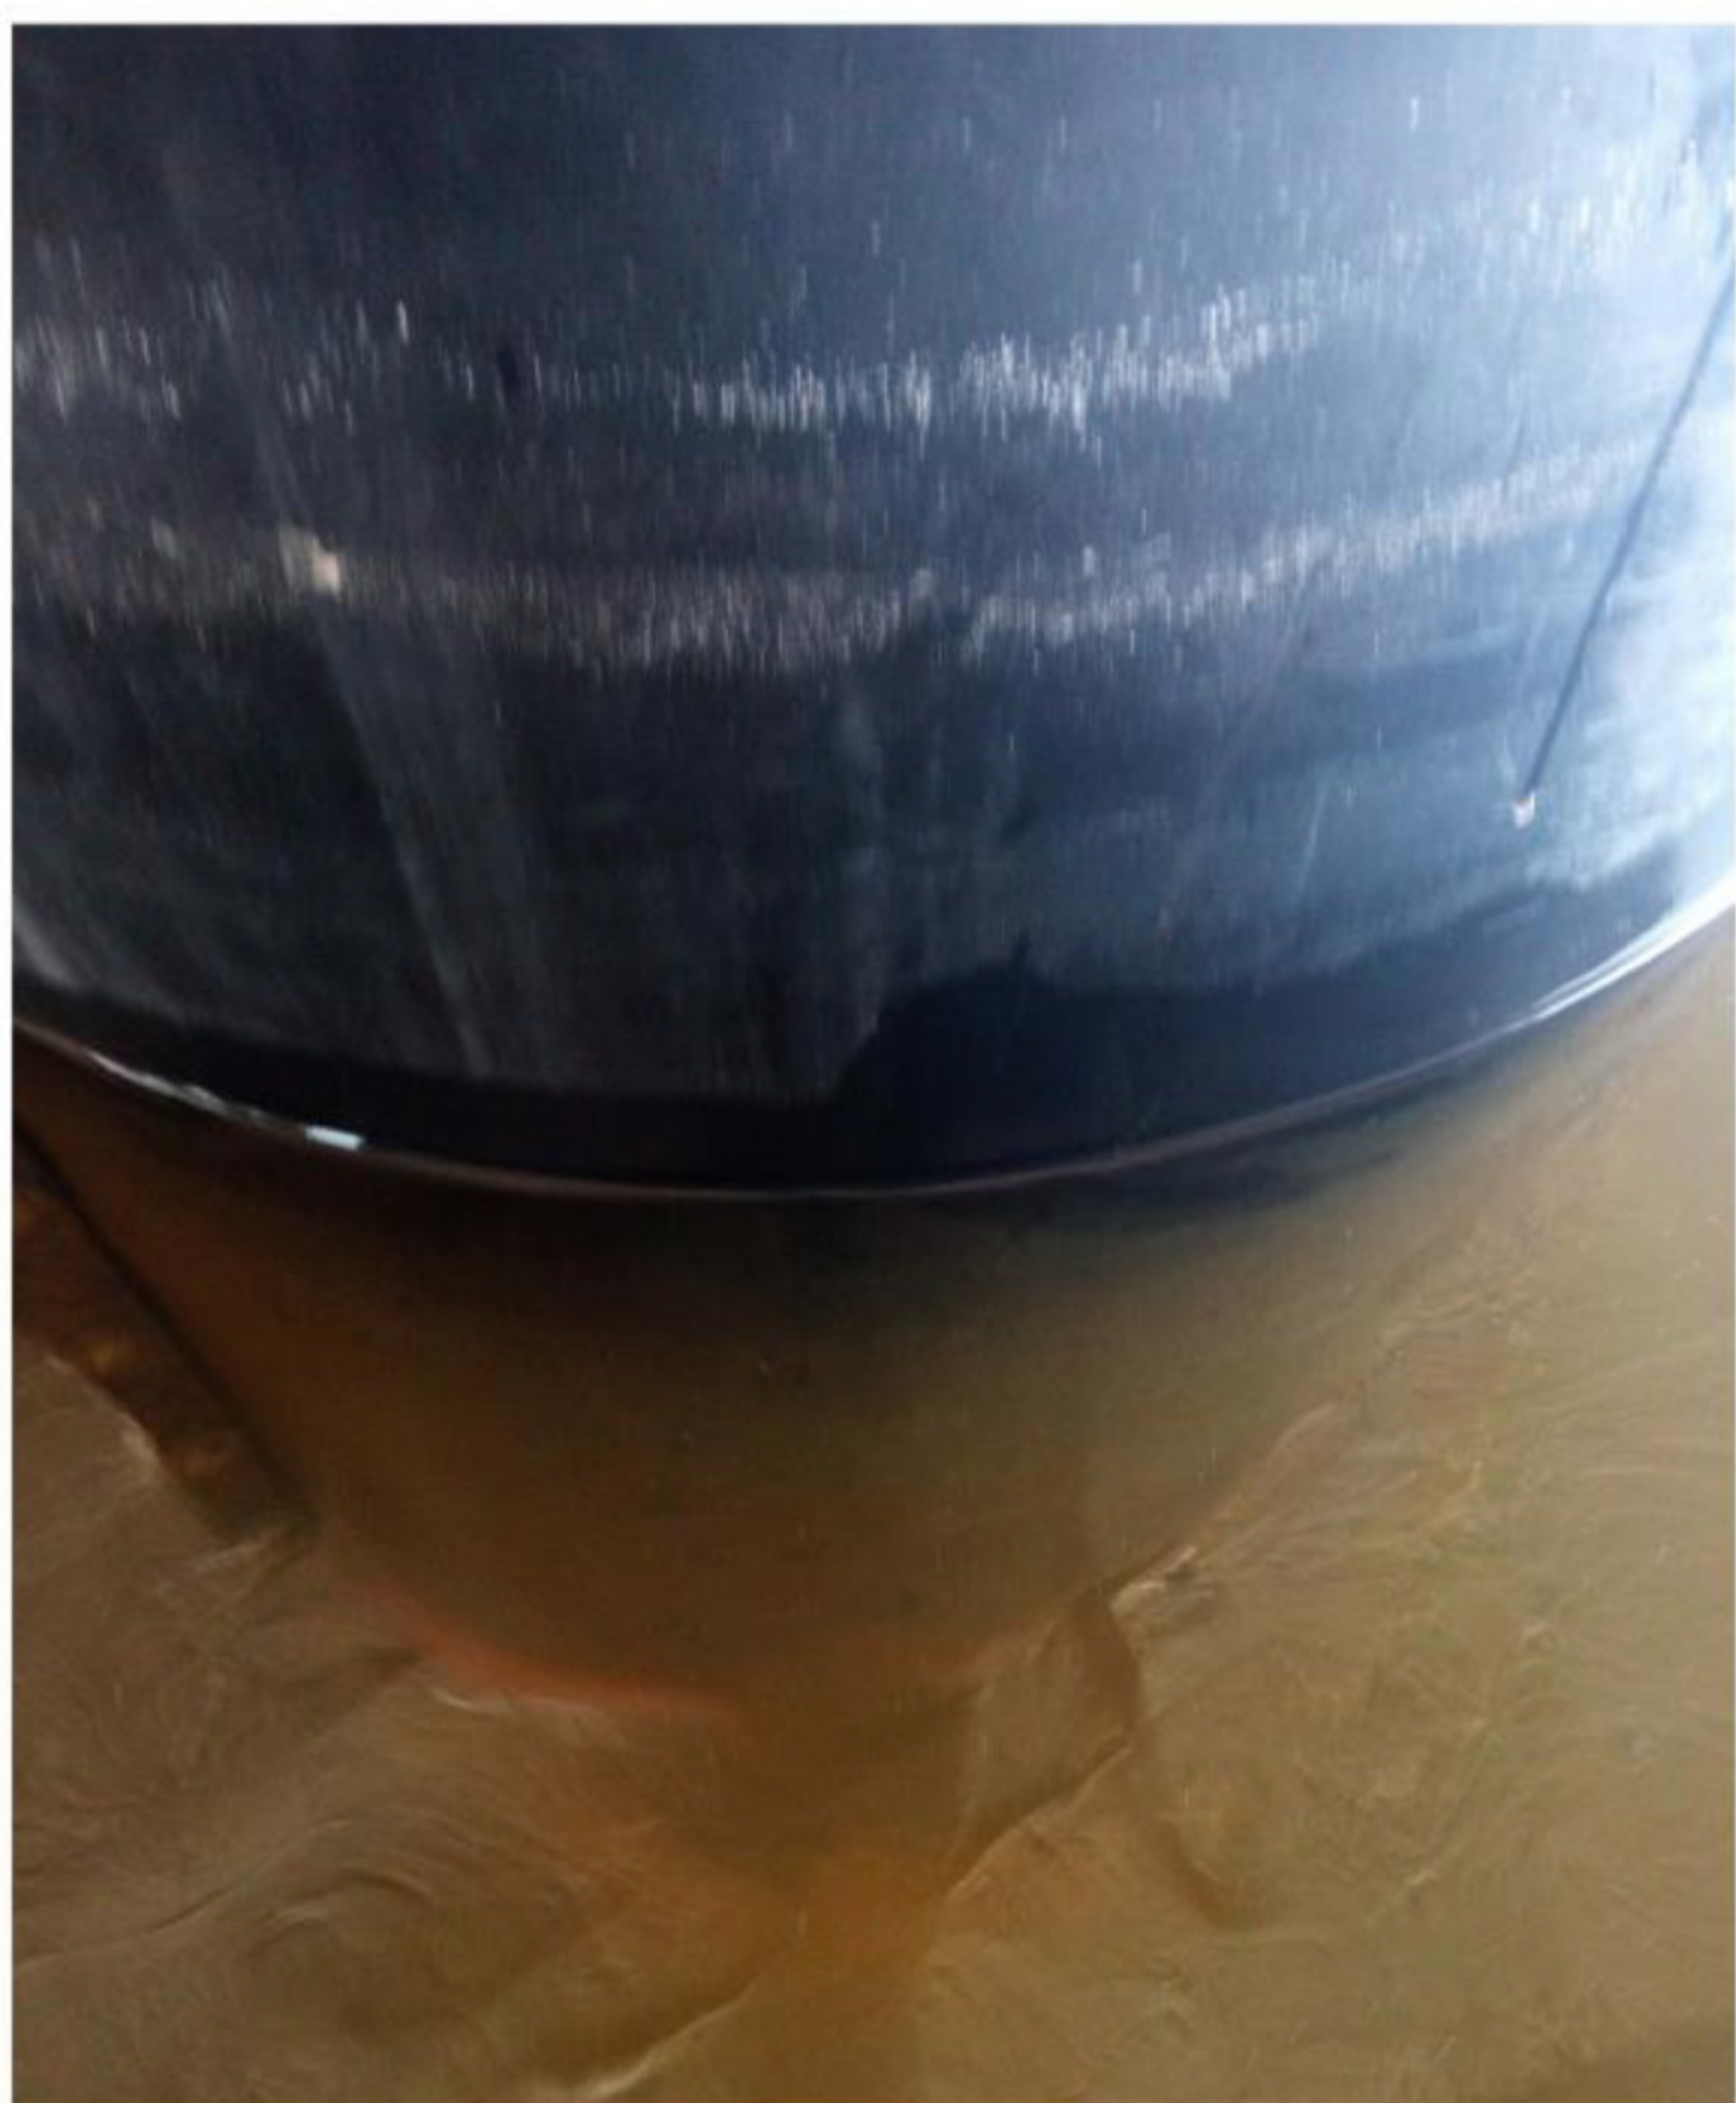
Следует заметить, что данное явление не наблюдалось на других объектах (опыт с 2014 г. в РФ). Также вне рамок программы была установлена система MarineProtect 2000 FD на базе ООО «Транснефть – Порт Приморск» на одну сваю в 2016 году, после зимы 2016-2017 года явлений по сползанию кожуха не было обнаружено.
