В рамках НИР «Исследование материалов и технологий антикоррозионной защиты причальных сооружений, эксплуатируемых в зоне переменного погружения» на базе ООО «Транснефть – Порт Приморск» с 25.07.2017 года проходят натурные испытания системы MarineProtect 2000 FD компании Denso (Германия).

08.06.2018 года в соответствии с программой испытаний была демонтирована одна из систем MarineProtect 2000 FD, получена и обработана информации на основании которой можно сделать определенные выводы.

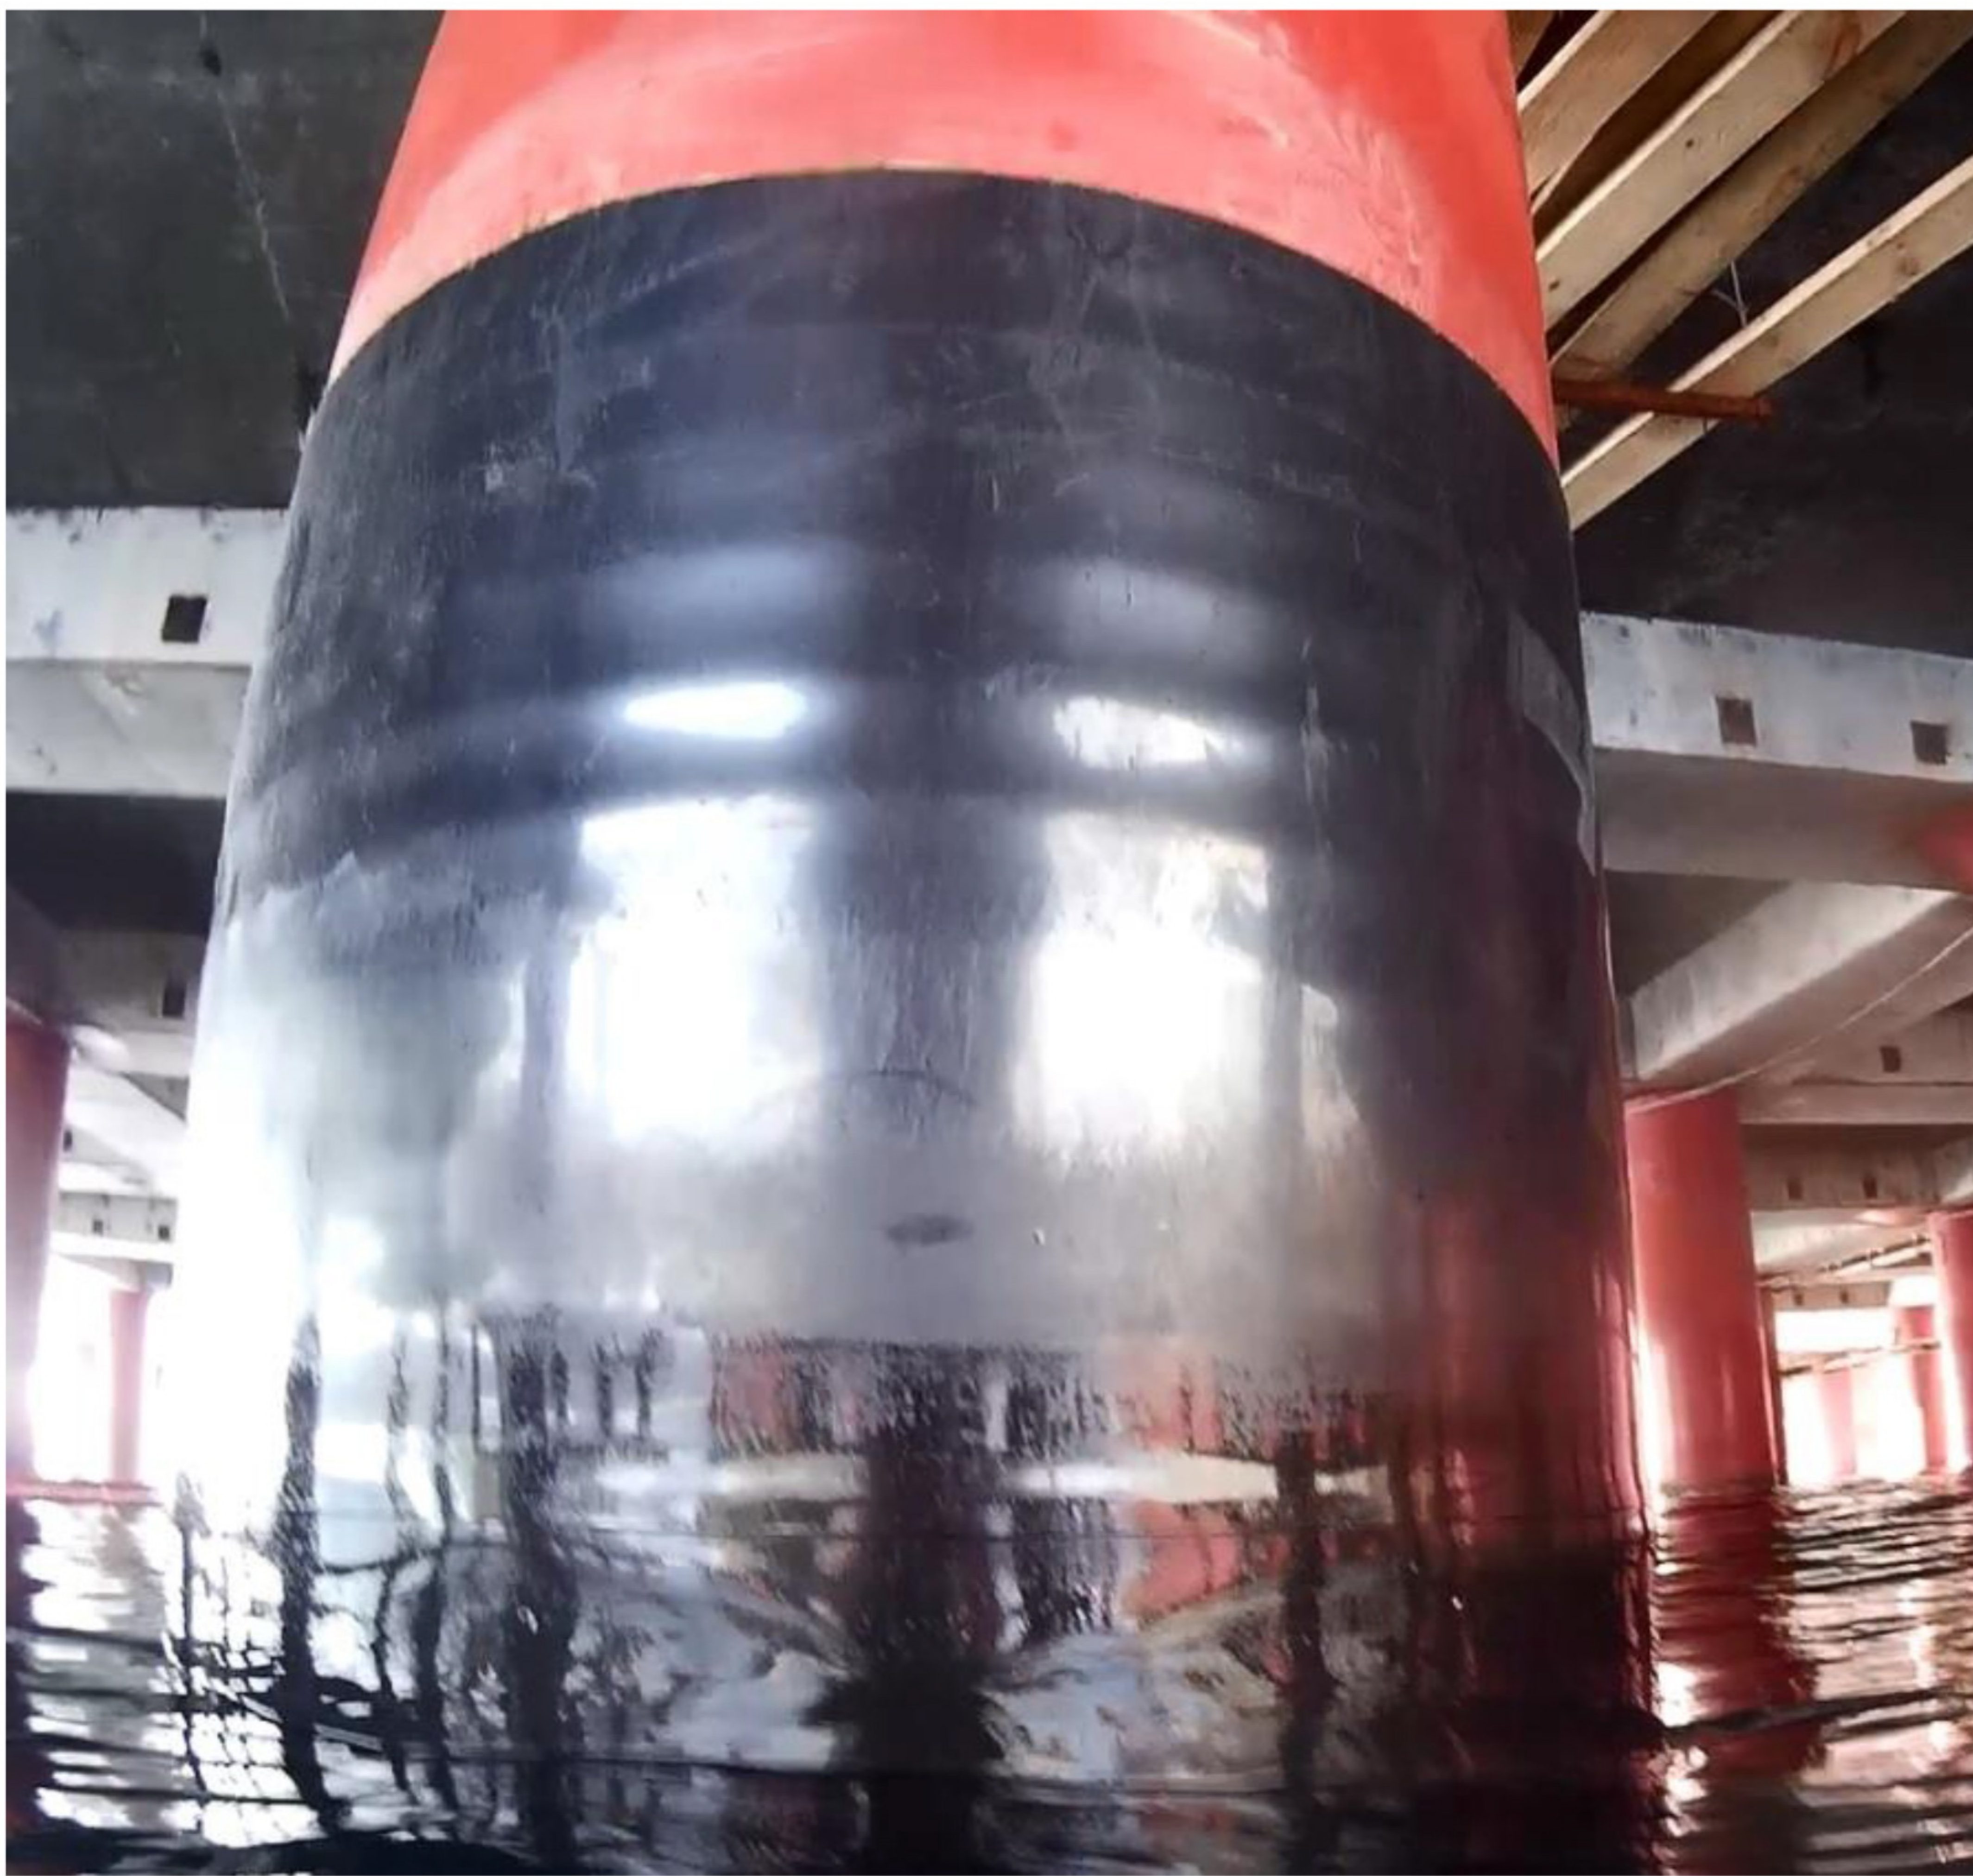
По предложениям ООО «СМУ-Изоляция» программа испытаний системы MarineProtect 2000 FD была расширена за счет применения дополнительной площадки ООО «Транснефть - Порт Козьмино». Система отстояла зимний сезон 2017-2018 г, ледовое поле достигало толщину 70 см (см приложение 2), также дополнительным негативным фактором является наличие сильных океанских течений. Явлений воздействия ледовых нагрузок на сваю предварительно не выявлено.
